Le texte suivant est extrait d'un document rédigé par Christine Combarous en janvier 2020. Il est publié sur le site <https://www.eau34.org/category/thema/eau-pluviale/>. Les photos qui illustrent ce texte ont été prises par Marianne Pelletier mardi 7 septembre 2021 juste avant les travaux.

Le « Site Classé » du Jardin du Bosquet illustre l'effondrement des terrains sous l'action d'une lentille d'eau douce trop importante.

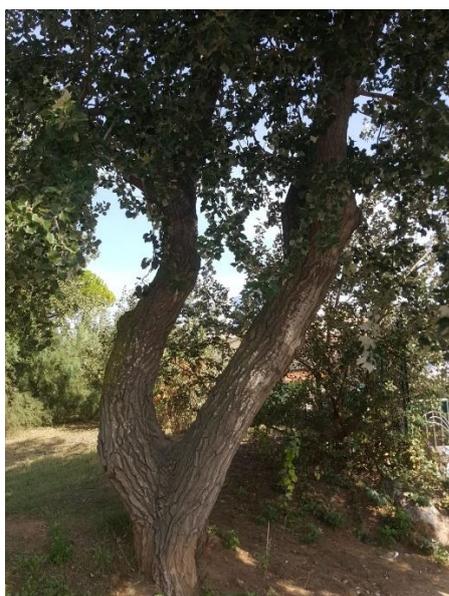
Peuplier grisard

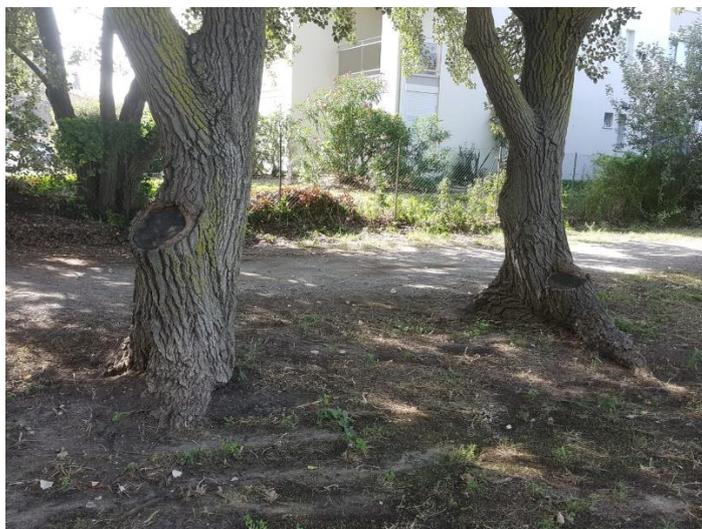
Excavation du sol entre les racines des arbres

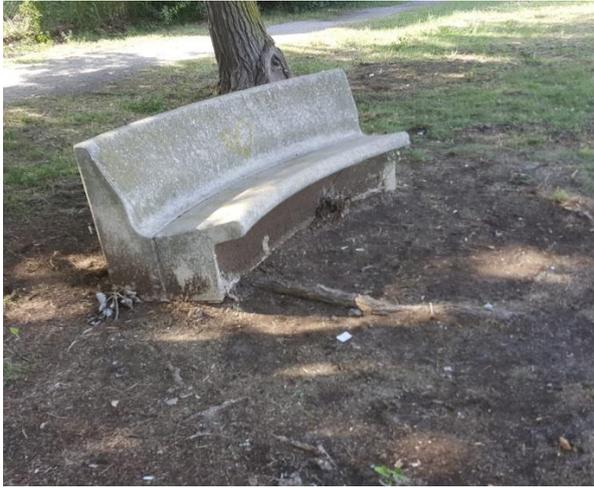
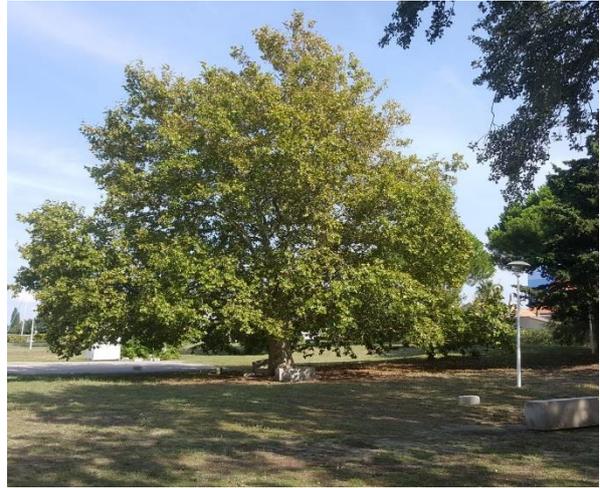
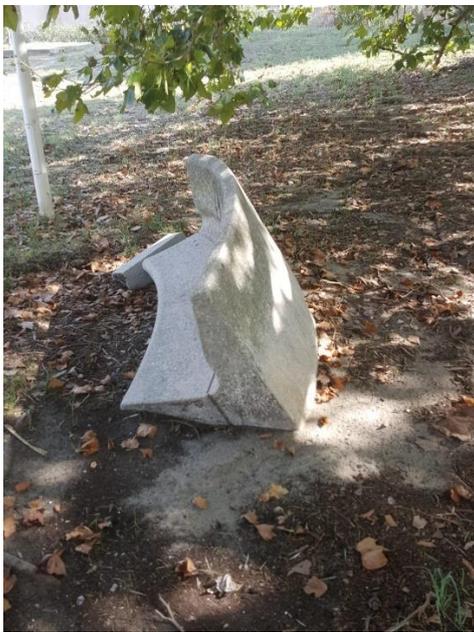
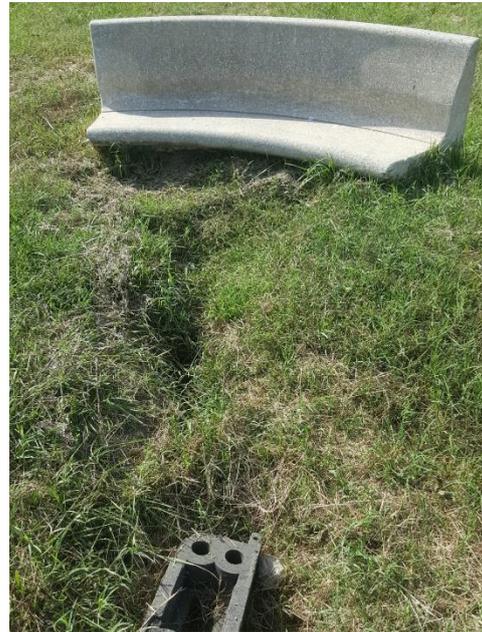
Les bancs, le platane, la plaque goudronnée

Ainsi, on observe un effondrement général du sol du Jardin du Bosquet. Dans les années 70, la municipalité avait créé en son centre une large plaque goudronnée au creux des dunes, dans le but de pouvoir installer des sièges pour le cinéma en plein air. Actuellement, cette plaque de goudron domine tout une plaine herbeuse, au Nord et à l'Ouest du parc. Où est passé le terrain disparu ? Si on observe que le mur de clôture, édifié par les Ponts et Chaussées au début du 20ème siècle, présente des fissures à l'angle Nord-Est, il est vraisemblable que les eaux du parc s'écoulent régulièrement dans le canal, en emportant le substrat du terrain – contribuant, de plus, à l'envasement du canal et du port !

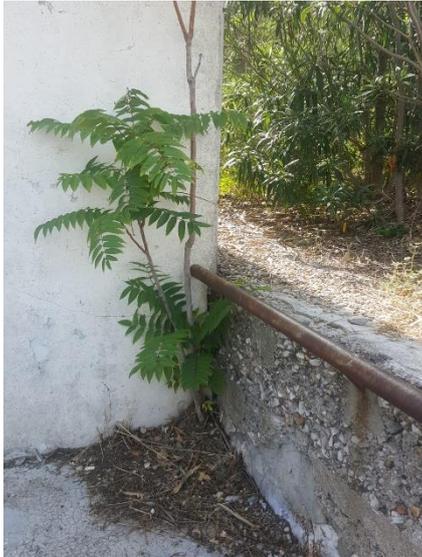
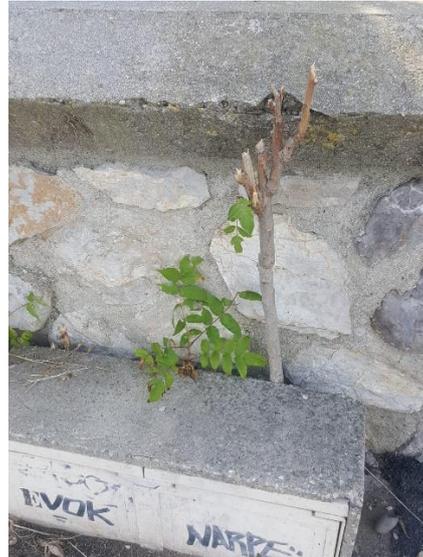
Ailanthé
